Västmanlands läns museum – Stadsbyggnadskontoret

# Lillhärad socken

Kulturhistorisk byggnadsinventering i Västerås Kommun

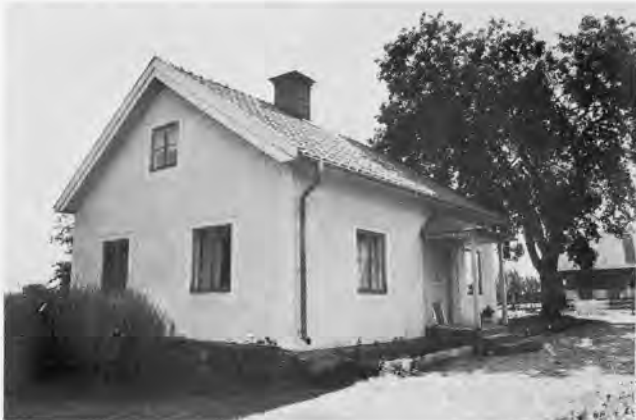
- 1 BODA 1:1, jordbruk bedrivs på gården. Nio byggnader ingår i anläggningen. Två bostadshus från 1800-talets slut finns på gården. Det bebodda huset (I) saknar kulturhistoriskt intresse pga ombyggd exteriör. Bostadshus (II); uppfört på 1870-talet i reveterat timmer. Vit spritputsad fasad, tvåkupigt tegel. Gustaviansk ytterdörr, murad spis och brödstänger finns kvar i köket, kakelugn i kammaren från 1800-talets senare hälft. En stor brand utbröt på gården 1932 och då försvann den gamla bebyggelsen. De nya ekonomibyggnaderna uppfördes därefter. På 1600-talet tillhörde gården översten Lars Grubbe. Gården frånsåldes från Bruket 1836. Enligt karta från 1770-talet var gården kringbyggd (lantm). Storskifte å hemägor 1774-75. Vid laga skifte 1870 fick gården kvarboenderätt.

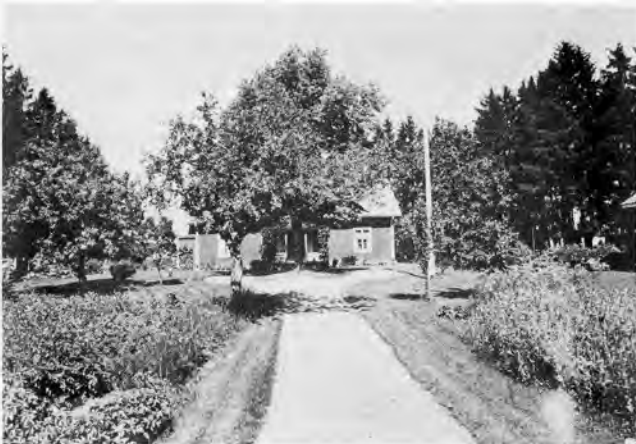
- 2 GRÄNSTA 1:6. Jordbruk med sex ingående byggnader. F d rusthåll. Bostadshus (I), uppfört 1877 i timmer. Röd stående pärlspontspanel, tvåkupigt tegel. I köket finns en inklädd spis, kakelugn i kammaren, sexdelad plan. Veranda med lövsågade snickerier. Bostadshuset är representativt för de större gårdarna i socknen. Framför byggnaden finns en gräsrundel med ett vårdträd. Bostadshuset flankeras av två bodar. F d drängstuga/bryggshus (II), nu snickarbod. Uppfört omkring 1880 i liggande timmer, enkupigt tegel, dubbeldörr i panel.

F d visthusbod, magasin (III), liggande timmer, enkupigt tegel. Uppfört samtidigt som II.

F d ladugård (IV), nu hönshus, uppfört i timmer och stolpkonstruktion under 1800-talet. Delvis klätt med locklist- och lockpanel, tvåkupigt tegel.

De fyra byggnaderna utgör en homogen gårdsbild med ursprunglig karaktär. Gården är en del av f d Gränsta by. Vid laga skifte 1870 fick gården kvarboenderätt på tomten.

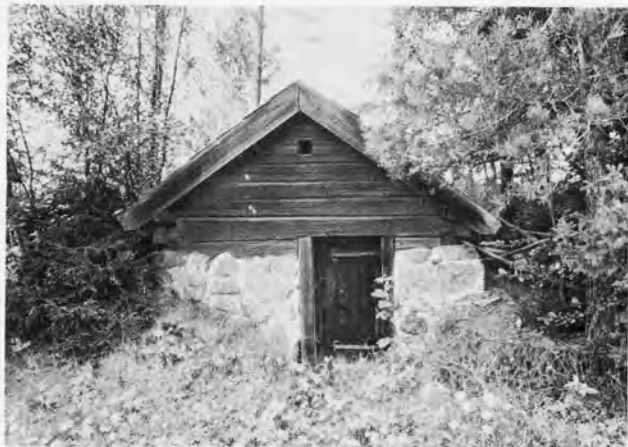
- 5 GRÄNSTA 1:11, Upp-Gränsta.  
Nordväst om gården finns en gammal källare i natursten med en överbyggnad av timmer. Under det tvåkupiga teglet finns halm. Plankdörr med två vackra bandformiga beslag, som sträcker sig över dörrens bredd. Källaren finns på karta från 1870 (lantm Akt 36). Källaren är mycket välbevarad.

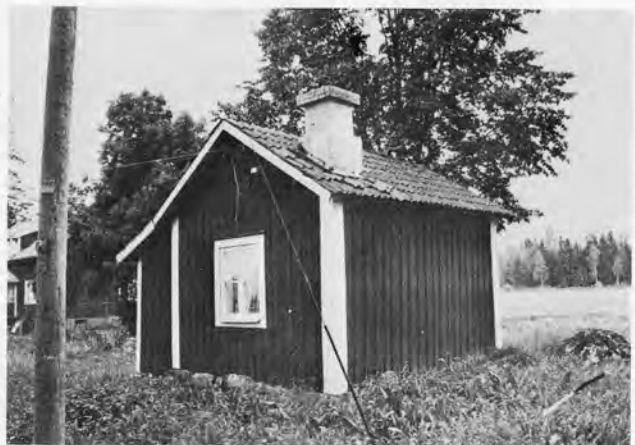
- 7 KLOCKARTORP 2:1, del av.  
Jordbruk bedrivs på gården, nio byggnader ingår i anläggningen. Byggnader från olika tidsskeden finns på gården. F d drängstuga (II), nu bod. Uppförd i timmer på 1800-talet, locklistpanel, tvåkupigt tegel. F d fähus/loge (III), nu vedbod. Timmerstomme och stolpkonstruktion. Locklist- och slätpanel, tvåkupigt tegel. Uppförd någon gång på 1800-talet. F d smedja (IV), uppförd i timmer och stolpkonstruktion, delvis klädd i lockpanel. Svarta fönsterfoder. Smedjan är välbevarad, troligen uppförd på 1800-talet.

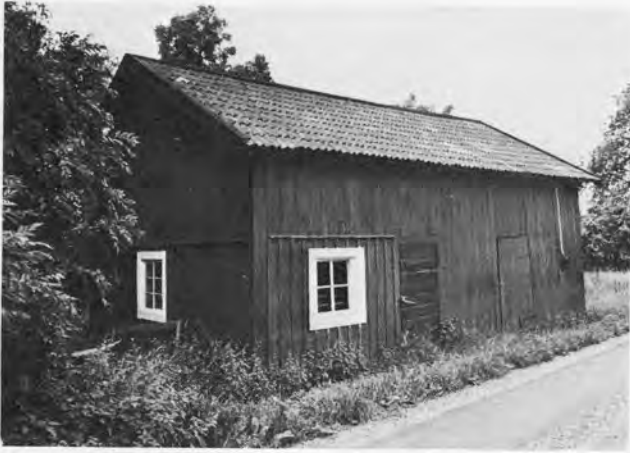
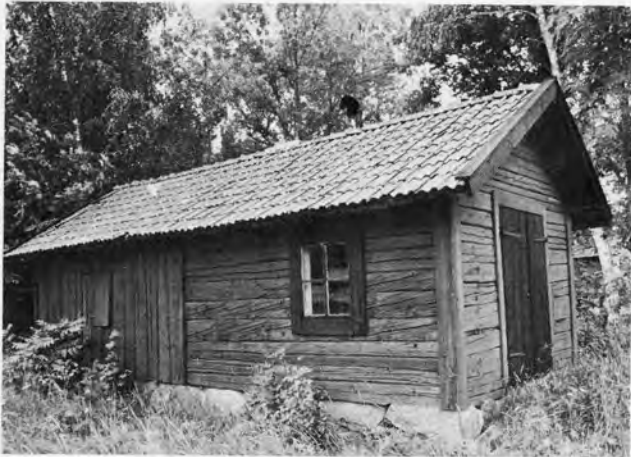
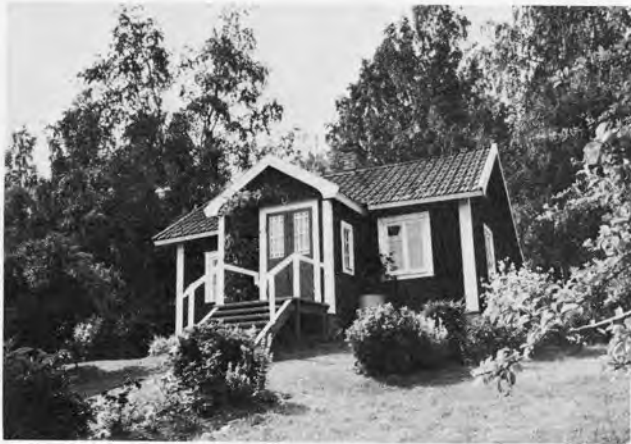
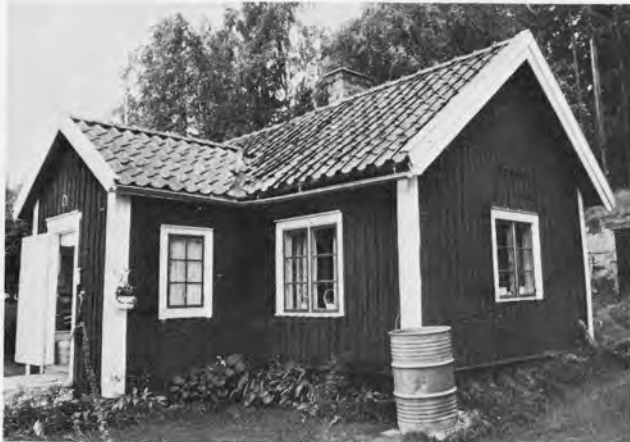
De tre ovannämnda husen är de kulturhistoriskt intressanta av gårdens byggnader.

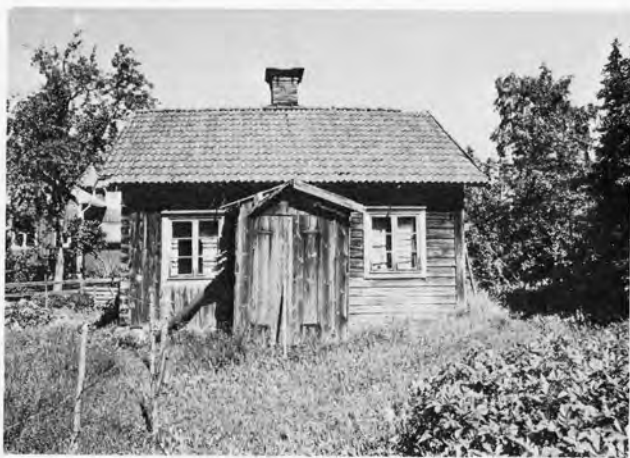
- 10 LITSLUNDA 2:26, Hagtorp.  
Jordbruk med fyra ingående byggnader i anläggningen.  
F d undantagsstuga (IV), uppfört i slutet av 1800-talet i timmer, delvis klädd med locklist- och lockpanel. Färgen är borta, spår av falu rödfärg. Utskjutande förstuga, bod på husets baksida.  
Byggnaden är starkt förfallen. Murad spis i köket. Dörrgångjärn från 1600-talets senarehälft och 1700-talet. Troligen påsatt i efterhand på bod-dörren. Hagtorp finns på karta från 1740 (lantm) och var då torp under Litslunda by.

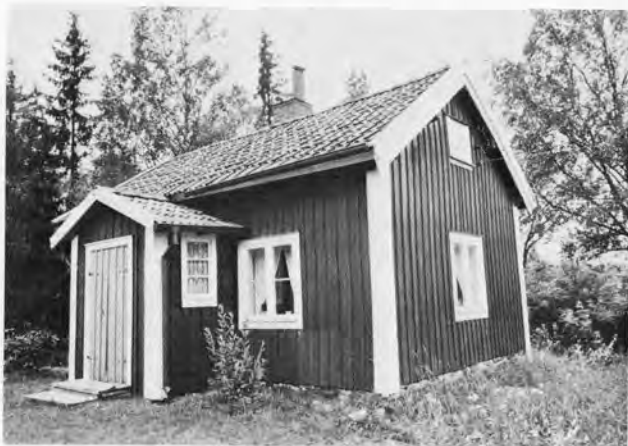
- 11 LUNDABACKEN 2:1, f d torp, nu fritidsbostad.  
Bostadshus (I), timmerstomme, röd locklistpanel, tvåkupigt tegel. Utskjutande förstuga.  
Bodarna (II och III) är uppförda i timmer med dubbelhaksknutar och täckta med enkupigt taktegel. Bodarna är troligen från tidigt 1800-tal.

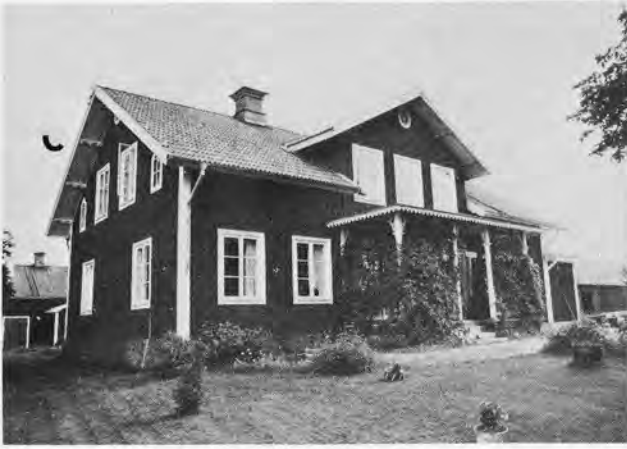
- 12** LUNDBY 1:1, Lundby gård.  
Jordbruksfastighet med nio byggnader.

Bostadshus (I) uppfört på 1880-talet i timmer, klätt med rödfärgad locklistpanel. Huvudfasaden är betongad med en veranda med lövsågade snickerier. Ytterdörren är en pardörr med dörrspeglar. Takbeklädningen är tvåkupigt tegel. Huset har en sexdelad plan. Kakelugnar, som var den ursprungliga värmekällan, finns kvar. Byggnaden är typisk för traktens större gårdar från 1800-talets senare del.

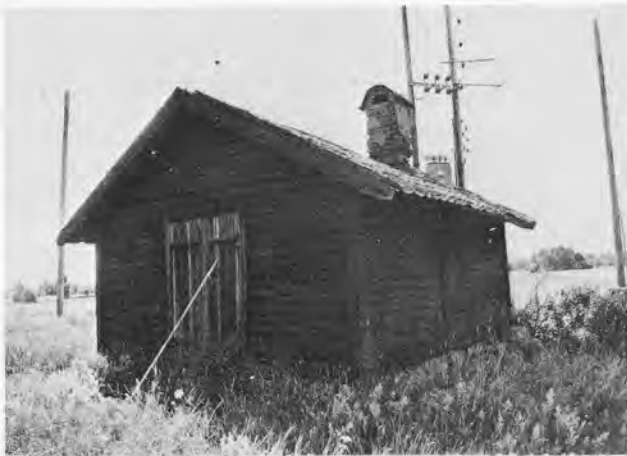
- 13** LUNDBY 1:1, del av.

Till ovanstående gård hör en smedja (IX), som är belägen ett stycke från gården. Smedjan är uppförd i timmer som rödfärgats, taket täcks av enkupigt tegel. Ingången är förlagd till gaveln. Smedjan är typisk för trakten.

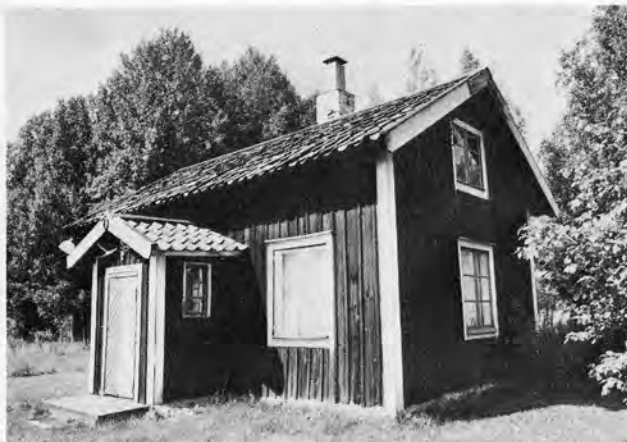
- 14** LUNDBY 1:1, del av, f d soldattorp.  
Torp vid Täkten, bod och f d ladugård/loge ingår i torpmiljön.  
Torp (I), nu fritidsbostad.  
Uppfört i timmer under 1800-talet. Delvis täckt med locklistpanel, enkupigt tegel, rödfärgad. Torpet ligger vid skogsbrynet. Siste soldaten hette Borg. Soldattavla finns uppsatt på västra gaveln, med följande text: "Kongli Westmanlands Reg. 5te Comp No 68". Övriga byggnader är förfallna. Värdefull torpmiljö.

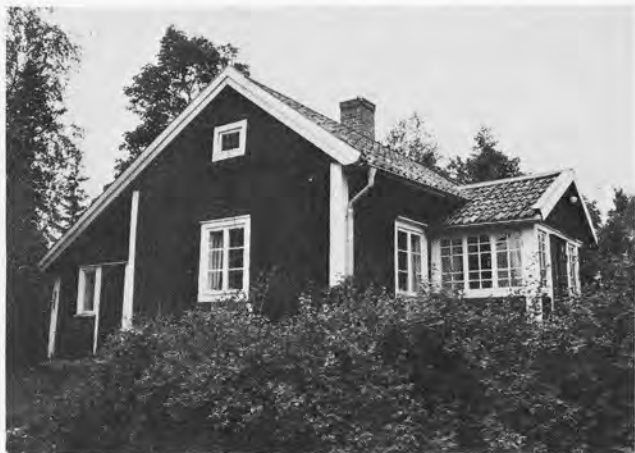
- 15 PERSBO 1:1. Persbo nybygge, oskattligt torp enligt jordeboken 1825. Tre byggnader ingår i anläggningen. Bostadshus (I), nu fritidsbostad. Uppfört i timmer före 1870. Locklistpanel, enkupigt tegel. Bod på husets baksida. Utbyggd glasad veranda, döbattangdörr med översta fyllningen av glas. Vindsvåningen har ett blyinfattat fönster. Vägen går över hus-tomten och skiljer bostadshuset från uthusen. Bostadshuset är tidstypiskt.

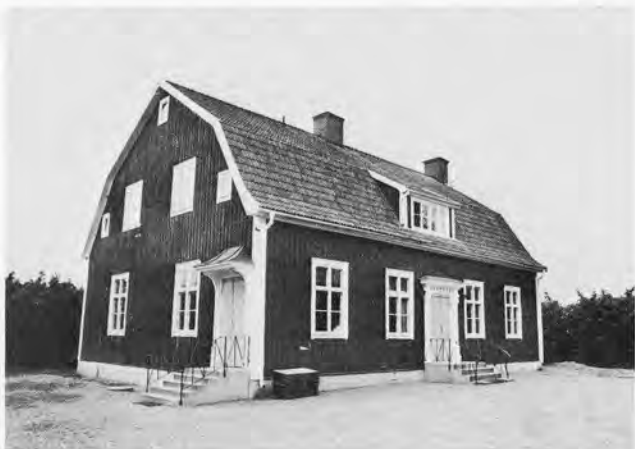
- 16 PRÄSTGÅRDEN 1:2. Inom fastigheten finns f d skolan, och f d lärarbostaden, samt två uthus. F d skola (III), nu hembygdslokal. Uppförd 1928. Fasad med röd locklistpanel, tvåkupigt tegel. Portalomfattning i klassisk stil. Skolan drogs in 1966.

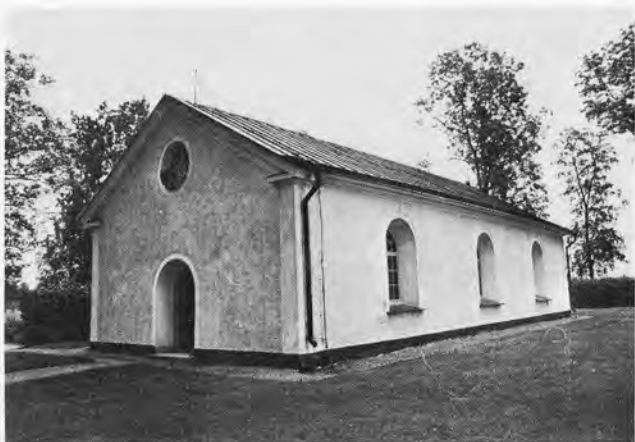
- 17 PRÄSTGÅRDEN 1:3. F d kyrkoherdebostället och kyrkan ingår i samma fastighet, samt en bod.

Kyrkan (I) är uppförd i sten med vit spritputsad fasad. Kyrkans äldsta del är från medeltiden. Nuvarande korparti är tillbyggt på 1760-talet. Efter en brand byggdes kyrkan delvis om 1849. Predikstol och altartavla från Hospitalskyrkan i Västerås. Kyrkan restaurerades 1955.

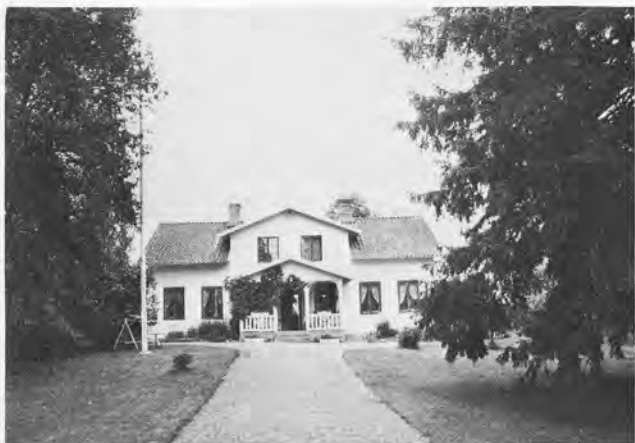
F d kyrkoherdeboställe (IV). Byggnaden är uppförd 1882 i reveterat timmer, vit spritputsad fasad, enkupigt tegel.

Övervåningens frontespis är ombyggd. Huset har en sexdelad plan med bibehållen rumsindelning. Kakelugnar och döbattangdörrar finns kvar. Byggnaden är representativ för traktens större gårdar.

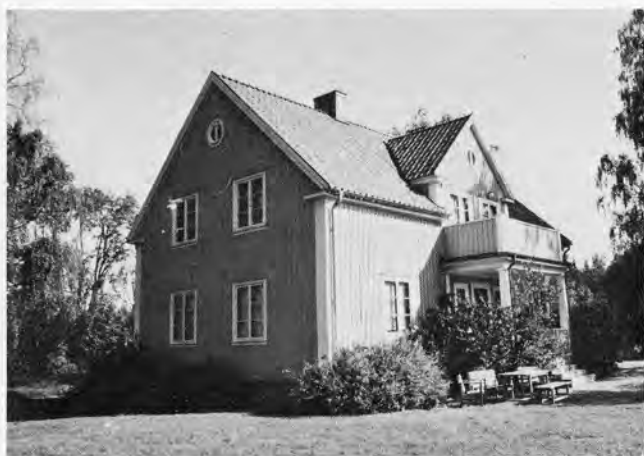
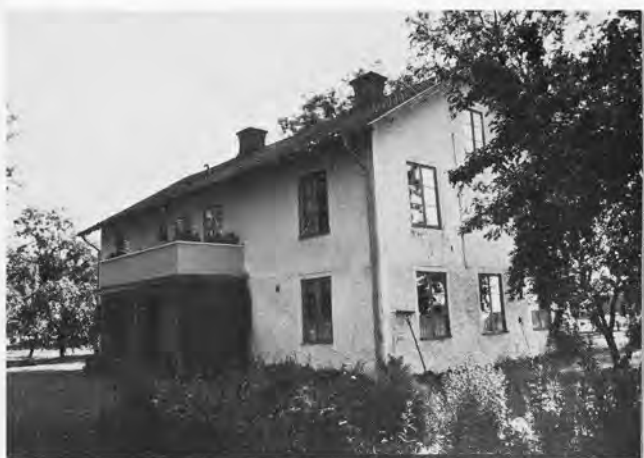
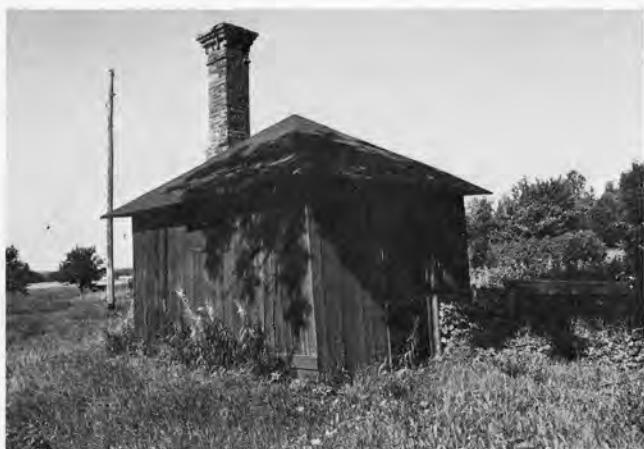
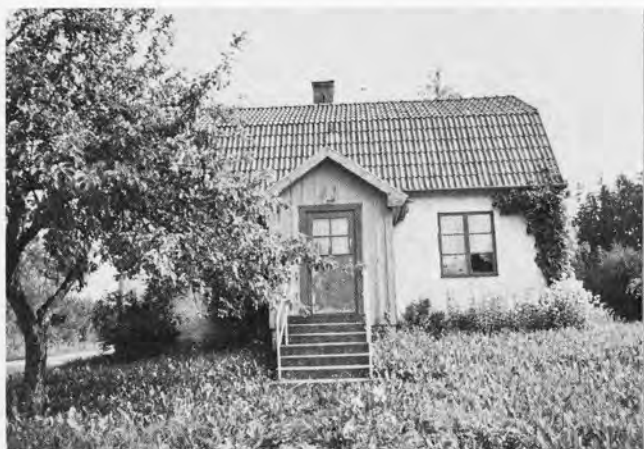
Ekonomibyggnaderna i Litslunda 1:4 hörde tidigare till kyrkoherdebostället. Byggnaderna ligger i en fin miljö.

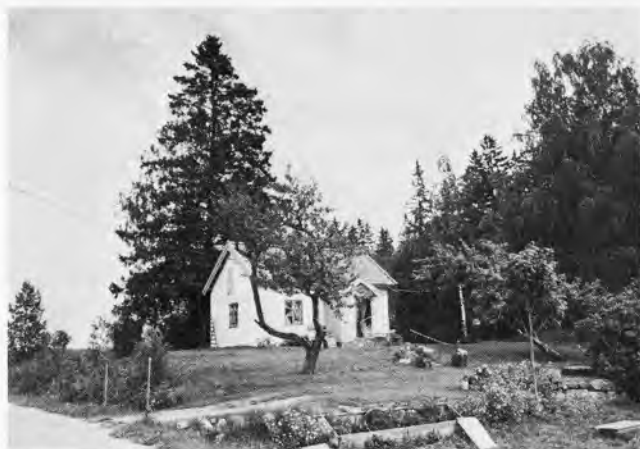
18 SKÄSTA 1:1, 2:1

- 18 SKÄSTA 1:1, 2:1, Skästa gård.**  
 Jordbruk bedrivs på gården, tjugo byggnader ingår i anläggningen. Huvudbyggnaden revs på 1940-talet. Bostadshus (I), nu fritidsbostad. Gul locklistpanel, enkupigt tegel, uppfört på 1940-talet. Bostadshus (II), gårdsmästARBostad och f d mejeri. Reveterad timmerstomme, vit spritputsad fasad, tvåkupigt tegel. Byggnaden finns på 1907-års ekonomiska karta. F d mesostkokeri (III). Stolpkonstruktion, rödfärgad stående slätpanel, tak av papp. F d hönshus och vedbod (IV), uppfört i timmer, tvåkupigt tegel. Gavelröste i locklistpanel. Byggnaden är ursprunglig, finns på 1907-års ekonomiska karta. F d stall/lider (VIII), stallet är uppfört i timmer, tvåkupigt tegel, vällingklocka på taket. Lidret har stolpkonstruktion, tvåkupigt tegel med spån under. Byggnaden har bevarat sin gamla karaktär. Finns på 1907-års ekonomiska karta. F d arbetarbostad (X), nu fritidsbostad. Reveterad timmerstomme, vit spritputsad fasad, tvåkupigt tegel, brutet tak. Uppförd under 1800-talet. F d arbetarbostad (XVII), nu fritidsbostad. Reveterat timmer, vit spritputsad fasad, tvåkupigt tegel. Murad spis i köket och kakelugn i kammaren. De uppräknade husen är de mest ursprungliga på gården. På 1700-talet fanns en herrgård på Skästa. 1846 hade gården sju underlydande torp och däribland var Lilla Alby, som sedermera blev ett eget hemman. Gården har haft ett flertal ägare under tidernas lopp.

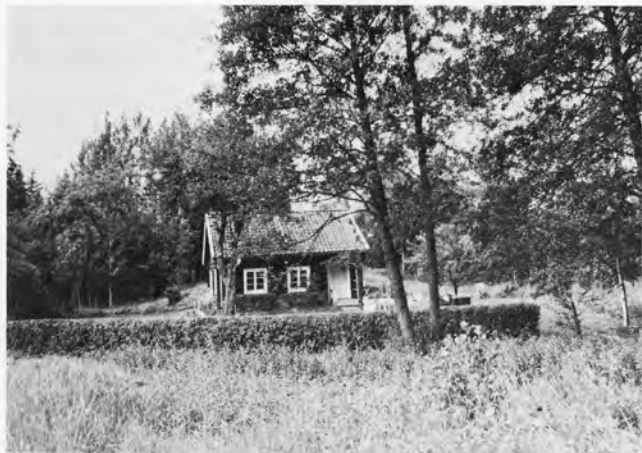
19 SKÄSTA 1:1, 2:1, Björnmyran. Fd torp (I) under Skästa, nu fritidsbostad. Huset uppfört i timmer som rödfärgats, täckt med enkupigt taktegel. Troligen byggt under 1800-talets senare del. Värdefull närmiljö.

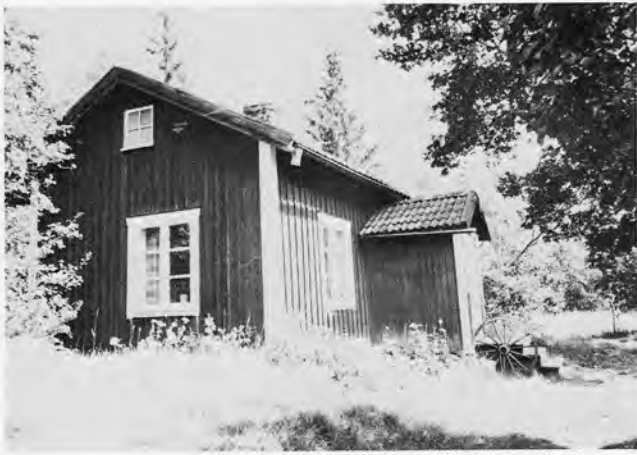
**20** SKÄSTA 1:1, 2:1, Bännbo.

Bostadshus (I), nu fritidsbostad. Enligt uppgift var byggnaden tidigare spritputsad, nu röd locklistpanel, timmerstomme, tvåkupigt tegel, restaurerades 1939. F d underlydande torp under Skästa. Torpet ligger mycket isolerat vid ett skogsbyn. Uppfört under 1800-talet. Fin torpmiljö.

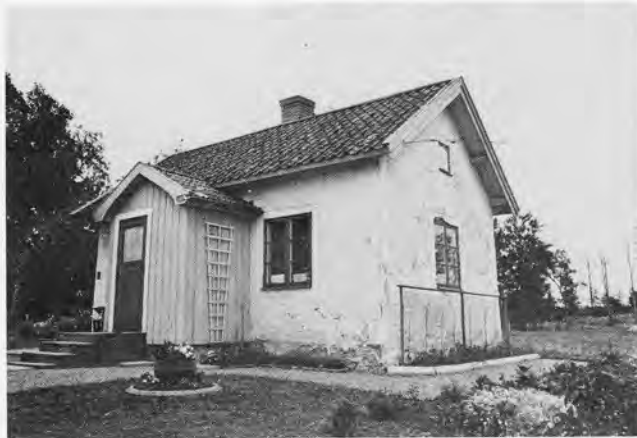
**21** SKÄSTA 1:1, 2:1, Grindbo, f d Grimbo.

Torp (I), f d bostad för gårdssmeden, nu fritidsbostad. Reveterat timmer, vit spritputsad fasad, enkupigt tegel. Uppförd under 1800-talets senare hälft, ombyggd interiört. Utbyggd förstuga. Torpet ligger strax intill Skästavägen. Representativ byggnad bland de omkringliggande torpen runt Skästa.

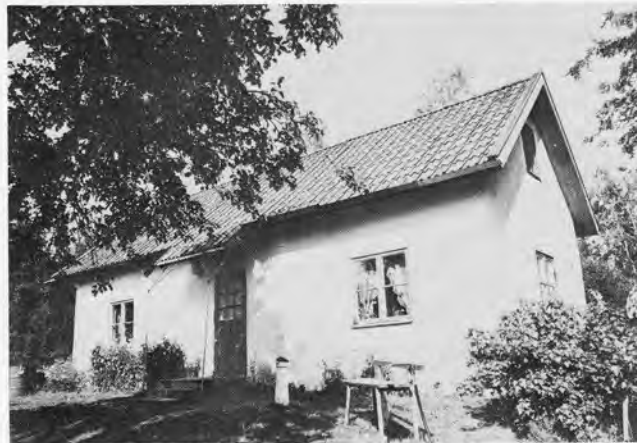
**22** SKÄSTA 1:1, 2:1, Jakobsdal.

Torp (I), reveterat timmer med vit spritputsad fasad, tvåkupigt tegel. Uppfört under 1800-talets senare hälft. Bod (II), uppförd i timmer, täckt med tvåkupigt taktegel. Paneldörr med bandgångjärn. Boden är i behov av reovering. Torpet ligger isolerat från övrig bebyggelse. Fin torpmiljö. F d underlydande torp under Skästa.

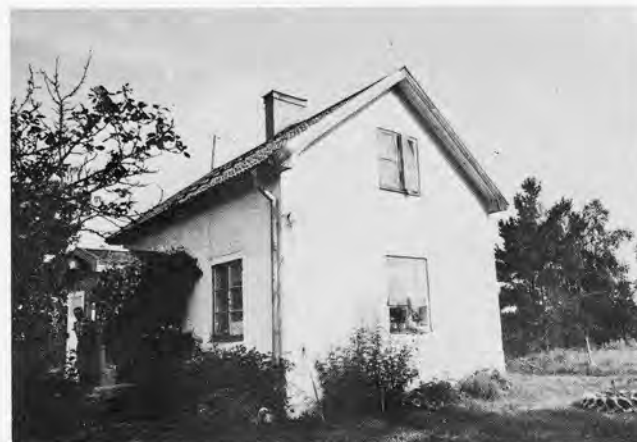
**23** SKÄSTA 1:1, 2:1, Urväderstorp.

Bostadshus (I), f d torp underlydande Skästa. Torpet är helårsbostad. Uppfört på 1800-talet i reveterat timmer, vit spritputsad fasad, tvåkupigt tegel. Byggnaden är representativ för Skästa-torpen.

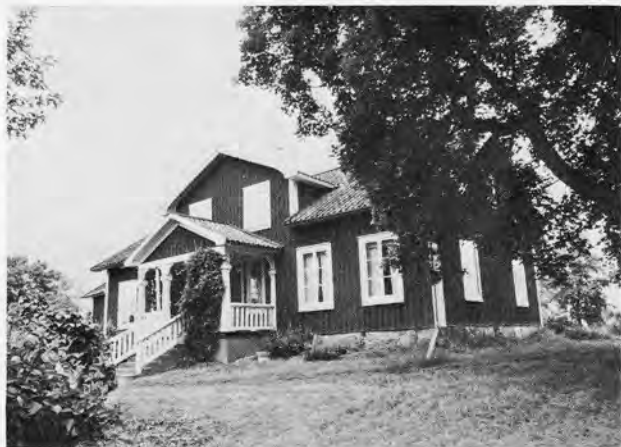
**24** SKÅVSTA 1:8. Jordbruk bedrivs på gården. Nio byggnader ingår i anläggningen. Bostadshus (I), uppfört omkring 1870 i timmer, röd locklistpanel, enkupigt tegel. Öppen veranda, sexdelad plan, delvis inredd övervåning. Ett, till delvis igensatt, fönster på framsidan stör helhetsbilden. Kakelugnar finns kvar. Byggnaden är representativ för de större gårdarnas manbyggnader i socknen.

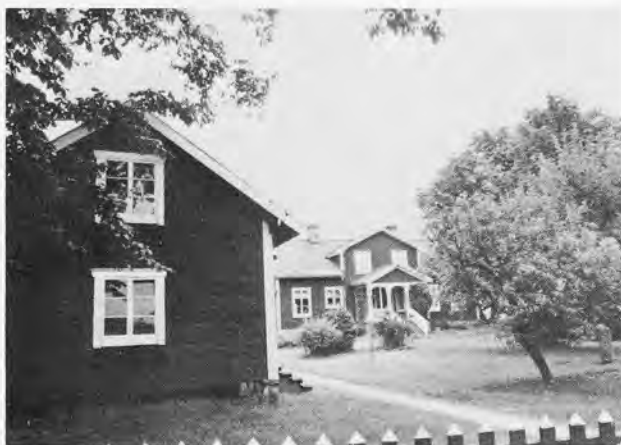
F d bagar-slöjdstuga/drängkammare (II), nu bostad och tvättstuga, uppförd samtidigt som mangårdsbyggnaden. Byggnaden ingår som en del av gårdsmiljön. F d magasin (III), nu gröt-matbod. Uppfört 1871 i timmer, tvåkupigt tegel. Två ingångar på långsidan.

Boden står på stenstolpar. Fågården är uppförd i slutet av 1800-talet och kompletterad på 1920-talet. Smedjan ligger en bit väster om gården, något förfallen. Gården har varit en del av Skävsta by. Laga skifte förrättades 1835-40, gården ägdes då av notarien Karl Karlsson. Skattehemman enligt jordebok från 1825.

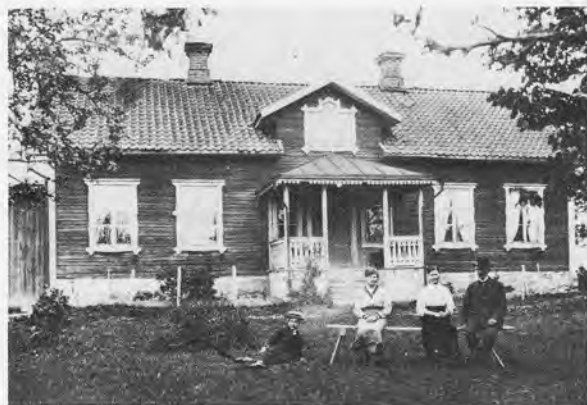
**25** SLAGÅRDA 1:1, Dalkarlstorp, nu fritidsbostad. Fyra byggnader ingår i anläggningen. Bostadshus (I), uppfört i timmer, röd locklistpanel, enkupigt tegel. Uppfört under 1800-talets senare del. Utbyggd förstuga med profilerad taklist. Torpet upptas på 1695-års karta över Slagårda. Underlydande rå och rörstorp 1737. Har under en tid varit skogvaktarbostad. Den indrogs efter 1912. Torpet är en del av helhetsmiljön kring Slagårda.

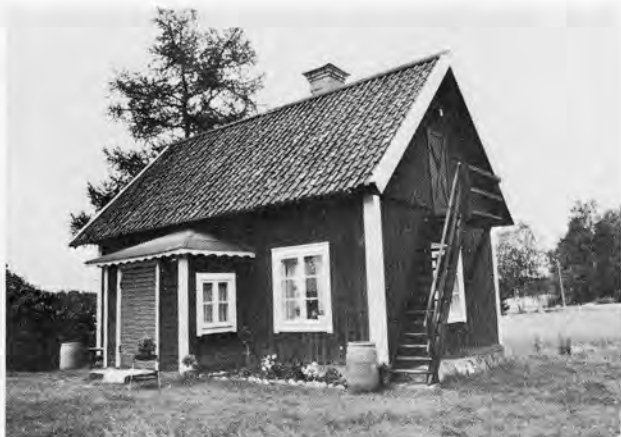
- 26** SLAGÅRDA 1:1, Mortorpet, f d Rättartorp. F d torp, nu fritidsbostad. Torpet är uppfört på 1800-talet, men något förändrat exteriört. Det är viktigt som en del av helhetsmiljön kring Slagårda. Torpet är uppfört i timmer, röd locklistpanel, tvåkupigt tegel. Torpet finns på karta över Slagårda 1695 under namnet Rättartorp. F d underlydande rå och rörstorp 1737.

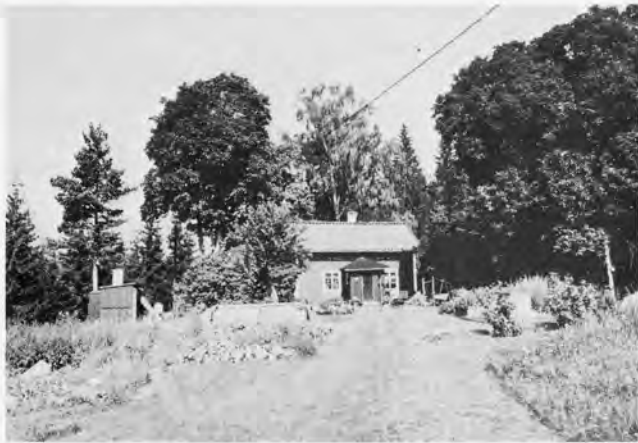
- 27** SLAGÅRDA 1:1, Truxbo, f d Skomakartorp. Tre byggnader finns kvar. Torpet (I), nu fritidsbostad. Uppfört under 1800-talet i timmer, röd locklistpanel, enkupigt tegel. Byggnaden är förändrad exteriört. Under namnet Skomakartorp upptas torpet på 1695-års karta över Slagårda säteri. Underlydande rå och rörstorp 1737. Namnet Truxbo uppträder första gången 1740, det skrives tidigast Trugsbo. Torpet ingår som en del av helhetsmiljön kring Slagårda.

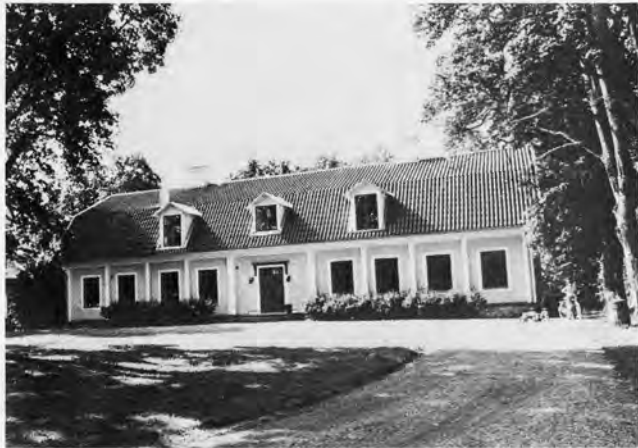
- 28** SLAGÅRDA 2:1, Slagårda gård, f d Slagåla m m. Sjutton byggnader ingår i anläggningen. Utarrenderat jordbruk. Västra flygeln (I), uppfört 1765 i timmer, gul spritputsad fasad, enkupigt tegel, f d spåntak. Flygeln reparerades och ändrades 1864, före denna tid lär den ha haft valmat tak. Profilerade taklister och dörröverstycken. Byggnaden var tidigare brädfodrad. Nu arrendatorbostad. Östra flygeln (II), äldre än 1765, timmerstomme, gul lockpanel, tvåkupigt tegel, f d brädtak. Kallades "kjöksbyggnaden" 1765. Byggnaden har tidvis varit statarbostad, nu tvåfamiljsbostad.

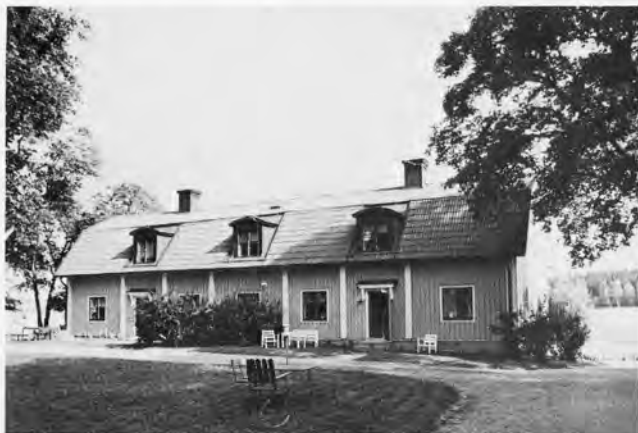
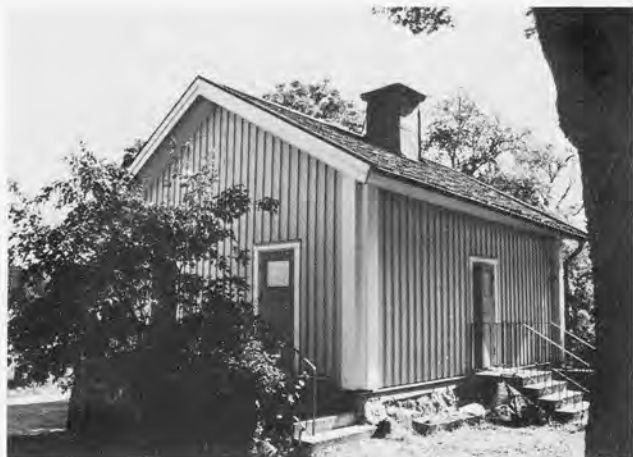
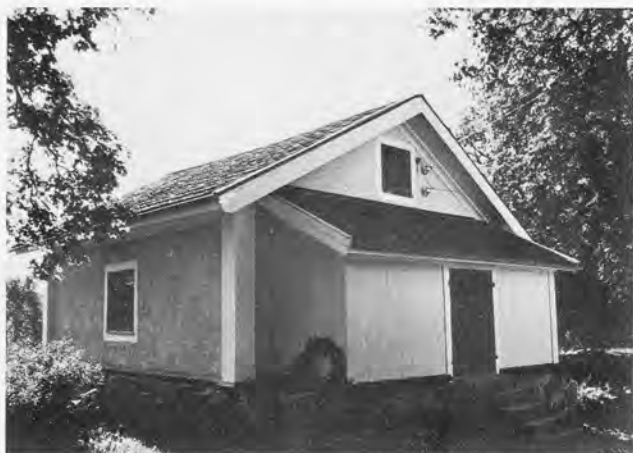
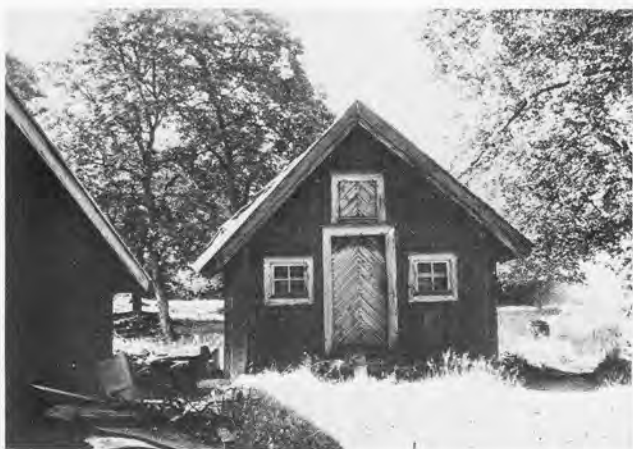
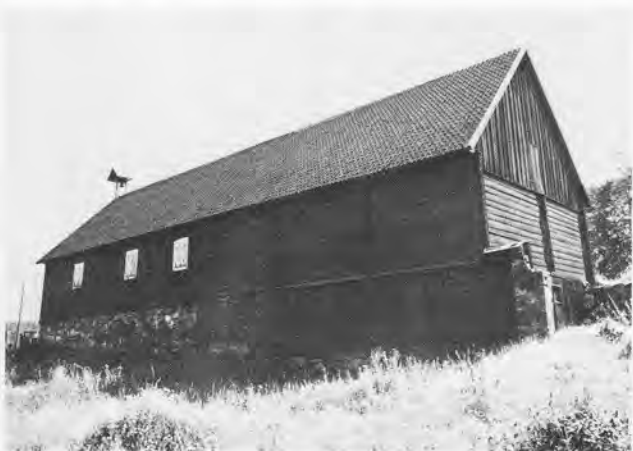
Tvättstuga (III) med källare, tillkom mellan 1774-1823, timmerstomme, gul lockpanel, var tidigare rödfärgad, enkupigt tegel, f d spåntak. F d kammar och bagarstuga.

F d lakejkammare (IV) med källare, uppförd omkring 1760 i timmer, gul spritputsad fasad, f d rödfärgad.
